Utilização de imagens do satélite de alta resolução RapidEye para análise da resiliência da população as margens do rio Una, Palmares, Pernambuco, Brasil

Abstract. In 2010, the district of Palmares, located in the state of Pernambuco, suffered a big environmental impact due to a strong flood of the River Una, with repercussions on several to the resident population. This work presents socio-environmental conjunctures afterward flood due this event is considered of high magnitude. For this was used RapidEye high spatial resolution satellite image of year 2015 of the area to check the occupation, contrasted with on-site visit and the data of the Chart of Susceptibility to the flood of the CPRM, which enabled us identify the area classification as high, medium and low risk. This context highlights that interventions have been taken by the government to combat and minimize new flooding due the risk that the area presents to the population, for example, the development Chart of Susceptibility to the flood, Digital Terrain Models (DTM), both necessary for this research. With the analyzes it was evidenced that the population continues to occupying many areas affected by flood and that ev

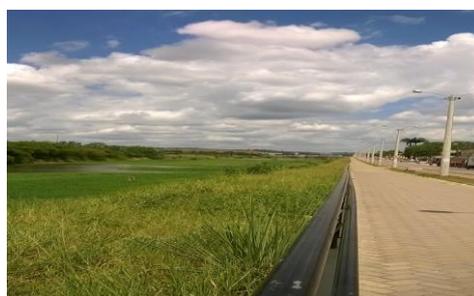
O domínio interfluvial caracteriza-se por colinas planas, onde se registra poucas porções de mata nativa nos topos, devido ao plantio da cana de açúcar, além das moradias em suas encostas. Enquanto no domínio fluvial, que apesar da boa calha, encontra-se com grande concentração de plantas aquáticas (baronezas), restos de antigas vigas de moradias e nas margens, plantio de gramíneas de sustentação, contrastando com um corredor de asfalto para pedestre construído as margens do Rio após enchente de 2010, como apresentado na Figura 2.

Figura 2. Calçadão construído as margens do Rio após enchente de 2010. Fonte: Os autores.

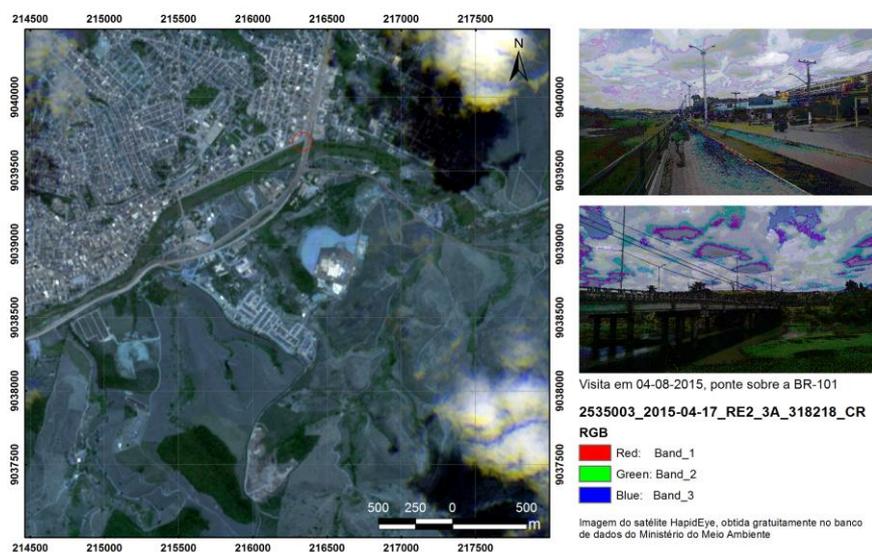
Evidenciou-se com a visita em campo que a ponte construída após a enchente 2010, obra da duplicação da BR-101, na localização de -8,678778S e -35,577722W, altitude de 118m, foi uma reconstrução planejada, porém não está sendo conservada. As margens do Rio foi construída uma orla com pista de *cooper* como apresentado na Figura 3.

Figura 3. Mapa de área visitada em 2015, com destaque na construção da ponte e da pista de cooper. Fonte da fotografia: Os autores

Este projeto de construção da Orla do rio evita novas ocupações por parte da população nas margens do Rio, evitando a vulnerabilidade e possíveis danos em novas enchentes. No local, o domínio interfluvial caracteriza-se por colinas planas, onde se registram poucas porções de mata nativa nos topos, devido ao plantio da cana de açúcar, além das moradias em suas encostas. Enquanto no domínio fluvial, que apesar da boa calha, encontra-se com grande concentração de plantas aquáticas (baronesas), restos de antigas vigas de moradias e nas margens destaca-se o plantio de gramíneas de sustentação, contrastando com um corredor de asfalto para pedestre. No entanto, este é apenas um trecho onde o projeto está concluído na área central da cidade, a leste e a oeste do Rio não foi executado o projeto, mesmo a construção da orla estando no projeto inicial.

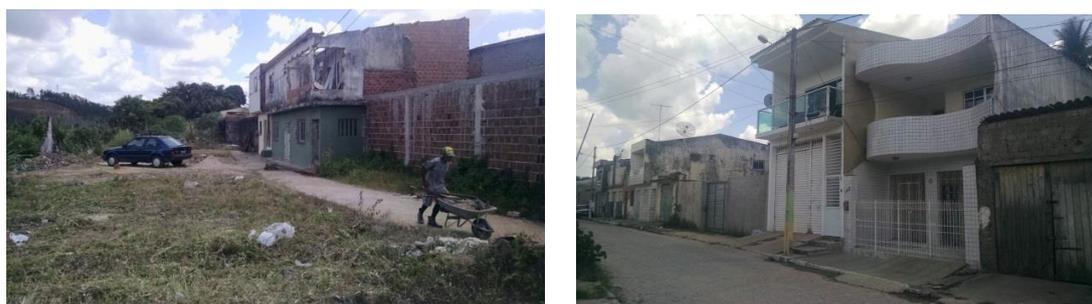
Seguindo o curso do rio em direção a jusante, no centro da cidade foi verificado que a reconstrução das moradias segue por parte da população, porque as obras de revitalização e

construção da orla estão paradas e não contemplou toda a área atingida pelas enchentes como previa o projeto inicial, como apresentado nas Figuras 4 e 5.

Figuras 4 e 5. Local onde o projeto de revitalização não foi efetivado, reconstruções irregulares feitas por moradores locais. Fonte das Fotografias: Os autores

Destaca-se que parte da população da área foi indenizada porque perderam tudo com a enchente de 2010, outros receberam uma casa na vila construída com recurso público, no entanto, como a Orla não foi construída, muitos não saíram do local da antiga moradia e reconstruíram suas casas e/ou comércio no mesmo lugar. Segundo Silva et al. (2003) os eventos de inundações (histórico das enchentes) em Pernambuco são recorrentes como mostra as seguintes médias diárias apresentadas na Tabela 2.

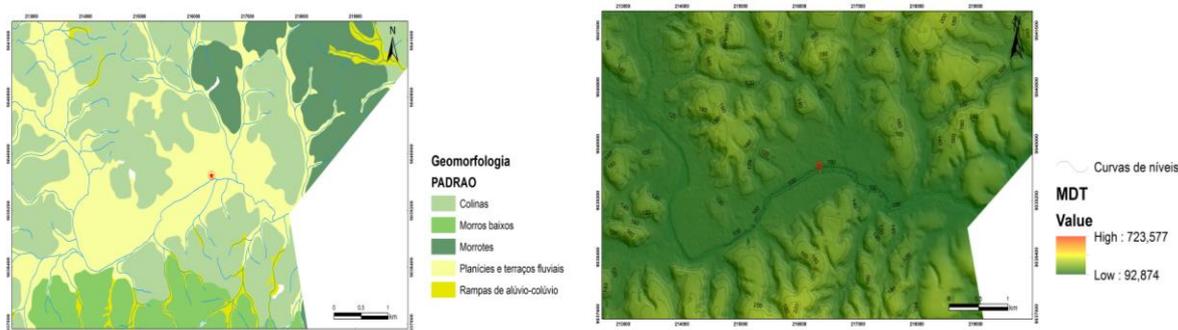
geomorfologia da área urbana da cidade é formada por vários morrotes, morros baixos e colinas com altitude do topo variando de 120 a 220m. A BR-101 margeia o rio, o ponto visitado e grande parte da área urbana da cidade, localizam-se numa planície e terraços fluviais, com altitude de 100m acima do nível do mar, que facilita o espalhamento da água em situação de grande índice pluviométrico e as áreas de altitudes mais elevadas em conjunto às ações antrópicas servem de barramento para a contenção da água fluvial, evitando o escoamento das águas, conseqüentemente provocando enchentes com maior intensidade. Nas Figuras 6 e 7 apresentam-se a caracterização da geomorfologia e o MDT, respectivamente.

Figuras 6 e 7. Geomorfologia e o MDT da área. Fonte: Adaptado da CPRM (2016)

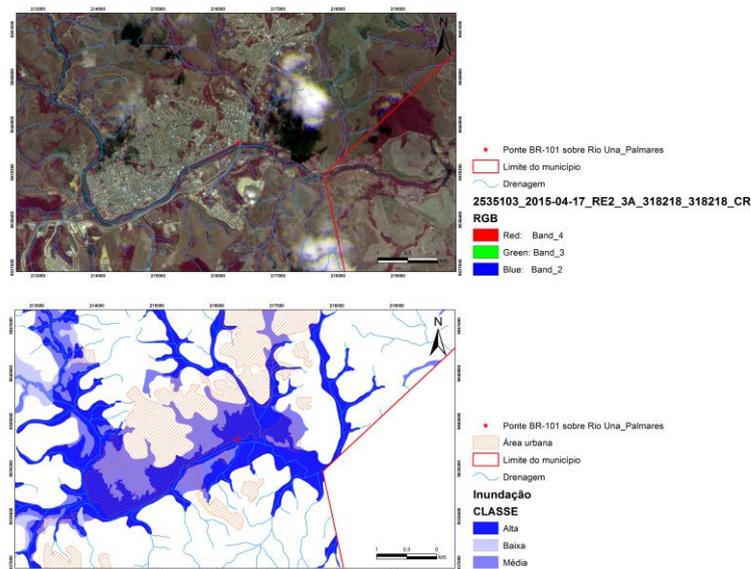
Através das imagens RapidEye é possível observar o Rio Una margeando toda a área urbana da cidade, ao sobrepor os dados do mapa de suscetibilidade a inundações é verificado que a área é de risco alto e médio à inundações e esta é densamente ocupada. Destaca-se que a BR-101, a Ponte e a Orla estão em áreas classificadas com alto risco à inundações como apresentado nas Figuras 8 e 9, recorte da imagem de satélite da área com as feições antrópicas e um recorte da carta de suscetibilidade com as feições sobrepostas, respectivamente.

Figuras 8 e 9. Identificação das feições antrópicas e sobreposição na Carta de Suscetibilidade à inundações.
