Deteccão de alterações ambientais a partir de imagens digitais obtidas com plataforma VANT: Estudo de caso do desastre ambiental na região da comunidade Floresta – Morretes -PR.

Niarkios Luiz Santos de Salles Graça ¹
Edson Aparecido Mitishita ¹
José Eduardo Gonçalves ²

¹ Universidade Federal do Paraná - UFPR Departamento de Geomática.

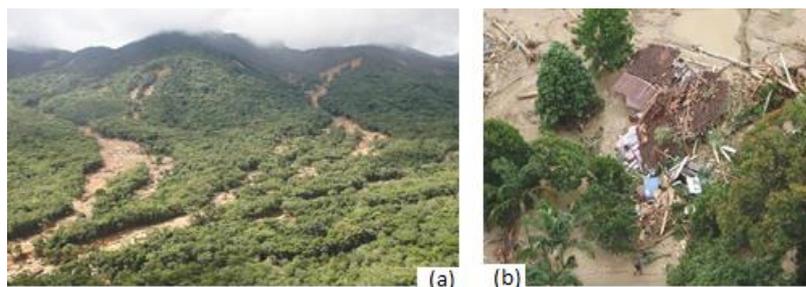
Figura 1: (a) cicatrizes nas cabeceiras das encostas; (b) depósitos de detritos na região de inundação.

A Área de estudo, vista nas Figuras 1 e 3, faz parte da Bacia do Rio Jacareí inserida na Serra do Mar do Estado do Paraná. Especificamente, é a região da Comunidade de Floresta, localizada a aproximadamente 15 km do centro de Morretes. A região passou por um desastre natural em Março de 2011, provocado pela ocorrência de chuvas torrenciais que transbordaram os rios e lagos, inundaram ruas e estradas, derrubaram pontes e destruíram casas e propriedades.

Na ocasião, os elevados índices pluviométricos em conjunto com as características geológicas, geomorfológicas e pedológicas da região, desencadearam uma combinação de variados processos de movimentos de massa, acarretando desprendimento e rolamento de blocos, deslizamentos e corridas de detritos (Pinto et al., 2014). Na Figura 1(a) podem ser vistas as cicatrizes nas cabeceiras das encostas, comprovando a perda de material pelo movimento de massas. A região a jusante, planície de inundação, atingida pelas corridas de massa, sofreu diretamente os efeitos do desastre natural na população local e em mudanças consideráveis no ambiente natural como podem ser vistas na Figura 1(b). As mudanças ambientais provocadas por desastre naturais denominados de corridas de massa são apresentadas e discutidas em Sausen e Lacruz, (2015).

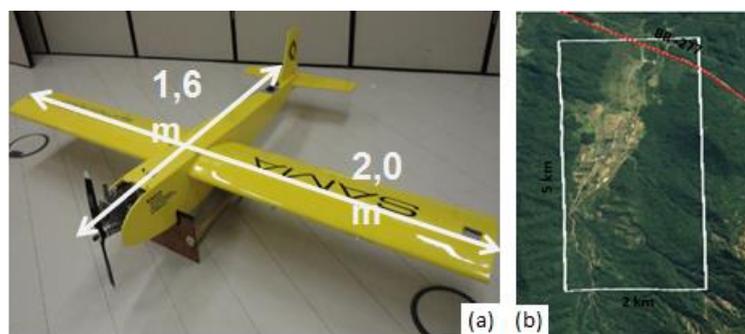
Figura 2: (a) Sistema VANT SIMEPAR; (b) área delimitada para os voos.

Em dezembro de 2011, o recobrimento aéreo da região de Floresta foi realizado pelo Instituto Tecnológico SIMPEPAR, que teve o objetivo a obtenção de imagens fotográficas para verificar as condições da área após a execução dos serviços de remoção de detritos. Na missão foi empregado o VANT SIMEPAR, construído em madeira balsa e compensado, equipado com o sistema de navegação MP2128g2 da Micropilot, que permite efetuar voos autônomos de longo alcance (fora do campo visual do operador). Este sistema utiliza sensores GPS/INS (Global Position System/Inertial Navigation System) para a sua orientação espacial, sensores de pressão para determinação de altura e velocidade de voo e acelerômetros para determinação da atitude de voo. A plataforma aérea, mostrada na Figura 2 (a), possui 2,0 m de envergadura e 1,6 m de comprimento. Opera com motor de 20cc, gasolina de aviação e possui autonomia de voo de 60 minutos na velocidade de 90 km/hora. O sistema elétrico é composto por modem de 900 MHz, Piloto Automático e ignição eletrônica, mantidos por um conjunto de três baterias de LiPo (Lítium Polímero) com capacidade total de 8200 mAh. Integra no sistema fotogramétrico uma câmera digital modelo Sony alfa NEX 3 com distância focal nominal de 16mm, sensor CMOS 23.4 x 15.6mm e imagem digital de 4592 x 3056 pixels.

As imagens foram obtidas de acordo com planejamento prévio (plano de voo) com as seguintes características: altura aproximada de voo de 480m, recobrimentos entre imagens e faixas de 60% e 30% respectivamente. Para cobrir toda região de interesse, com os recobrimentos planejados, foram necessárias 6 faixas com 30 imagens em cada, resultando um bloco de 180 imagens distribuídas na área de estudo, conforme Figura 2 (b). Nestas condições, a resolução espacial no terreno GSD (Ground Sample Distance) foi de 15cm. Desta forma, uma imagem singular recobre uma região de 690 x 458m.

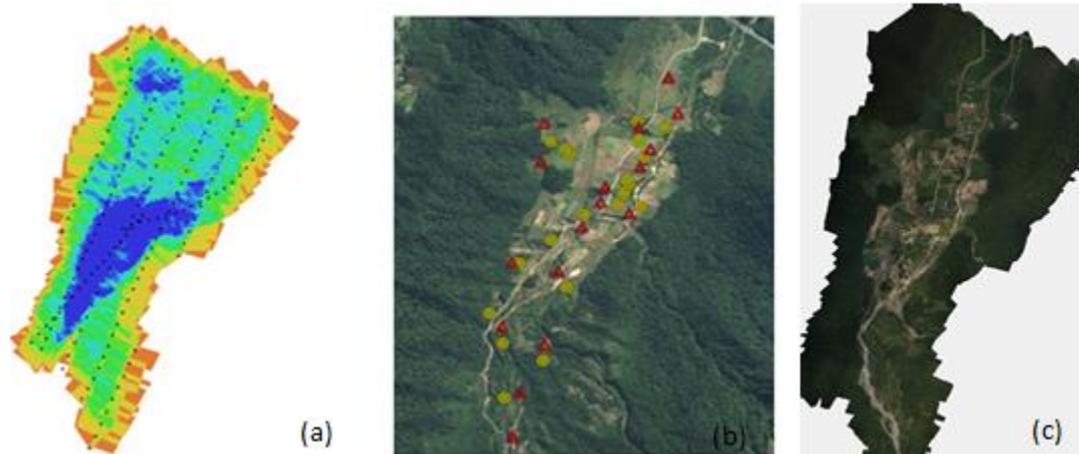
Figura 3: (a) distribuição espacial das estações de exposição das imagens no bloco e recobrimento; (b) distribuição dos pontos de controle e verificação; (c) ortomosaico gerado.

Tratando-se de um recobrimento de baixo custo, realizado com uma plataforma VANT, optou-se por um procedimento fotogramétrico fundamentado na tecnologia SFM, comumente utilizado para blocos de imagens com elevada redundância no recobrimento entre imagens, apesar do bloco de imagens utilizado não cumprir completamente essa geometria. O bloco de imagens, como pode ser visto na Figura 3(a), possui recobrimento convencional entre imagens e faixas. Somente uma faixa cruzada foi empregada para aumentar a redundância nos recobrimentos. Já a Figura 3(b) mostra as distribuições espaciais dos pontos de apoio e de verificação no referido bloco de imagens. Os triângulos vermelhos são pontos de apoio e os círculos amarelos são pontos de verificação. A Figura 3(c) apresenta o ortomosaico obtido.

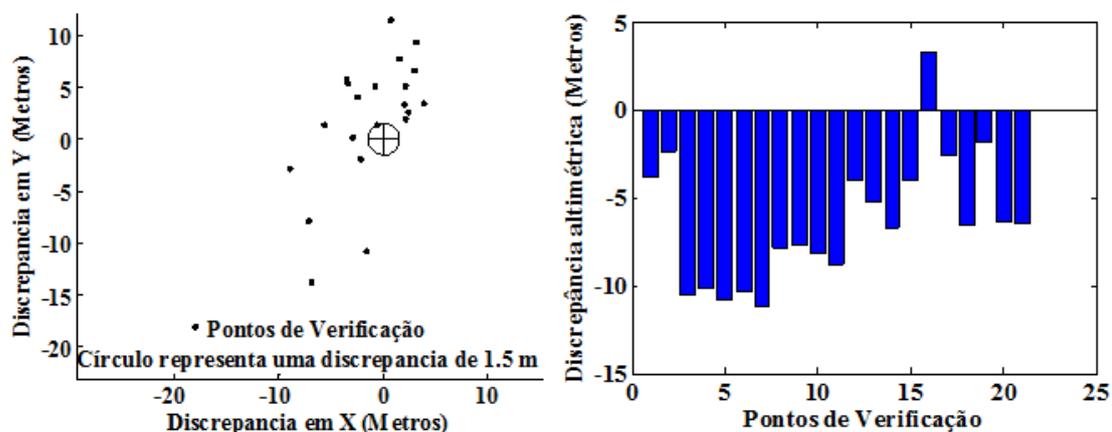
Figura 4: Gráfico das discrepâncias planimétricas (esquerda) e altimétricas (direita) dos pontos de verificação nas ortomagens geradas sem pontos de apoio.

Dois procedimentos foram testados para a obtenção das ortomagens. No primeiro, somente as coordenadas das posições das estações de exposição das imagens, obtidas com medidas diretas do sensor, foram utilizadas. Entretanto, apesar de ser um processo totalmente autônomo e com o mínimo de interferência operacional, o referenciamento cartográfico das ortomagens, comparado com o da imagem WorldView, não atendeu as necessidades para a realização do estudo. Considerou-se como valor tolerável a exatidão planimétrica próxima de três GSD da imagem WorldView ou 1,5m. A exatidão planimétrica obtida, com base na utilização de 21 pontos de verificação extraídos da imagem WorldView, ficou inferior ao valor admitido como sendo tolerável. Os erros quadráticos médios das discrepâncias planimétricas e altimétricas obtidos foram iguais a 7,5m e 7,2m respectivamente. A Figura 6 mostra a distribuição das discrepâncias planimétricas e altimétrica nos pontos de verificação no processamento sem pontos de apoio. A exatidão altimétrica, obtida com a análise realizada, pode ser considerada como sendo aceitável. Por falta de um mapeamento cartográfico de escala grande, optou-se por obter as coordenadas altimétricas dos pontos de verificação a partir do banco de dados TOPODATA do INPE que utiliza as informações altimétricas do levantamento SRTM com malha de 90 metros, mas refinado para uma malha de 30 metros com procedimento de interpolação por krigagem (Marques et al., 2011).

As causas mais prováveis da baixa exatidão planimétrica, obtida no processo fotogramétrico, considerando ser o referencial geodésico da imagem WorldView igual ao utilizado para o posicionamento das imagens, podem ser atribuídas à baixa precisão do sensor GPS - instalado na plataforma VANT, falta de elevada redundância no recobrimento entre imagens, região com muita área de cobertura homogênea (área de floresta natural). Áreas de floresta, nas bordas do bloco, dificultaram as medidas automáticas de pontos homólogos nessas regiões, acarretando falhas nas conexões e conseqüentemente muitas imagens foram automaticamente eliminadas.

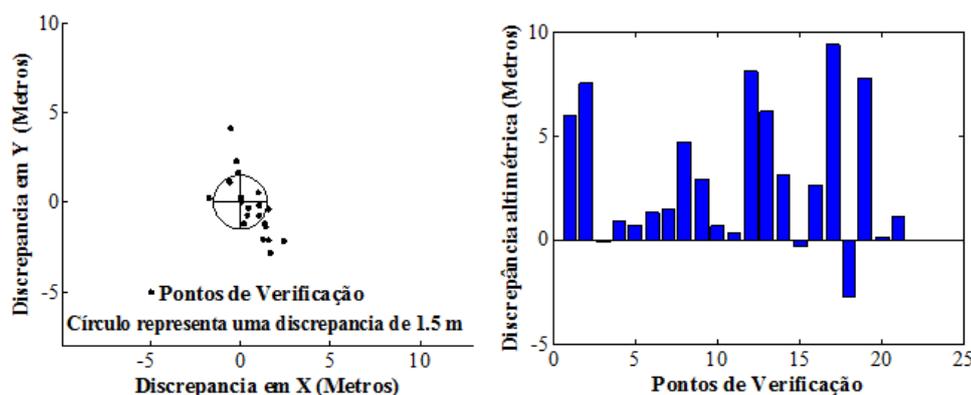
Figura 5: Gráfico das discrepâncias planimétricas (esquerda) e altimétricas (direita) dos pontos de verificação nas ortoimagens geradas com pontos de apoio.

As exatidões das ortoimagens geradas com a adição de pontos de apoio no processamento foram obtidas a partir das discrepâncias tridimensionais nos pontos de verificação. Os valores resultantes dos erros quadráticos médios foram 1,97m em planimetria e 4,40m em altimetria. As exatidões planimétrica e altimétrica melhoraram significativamente se comparadas com as obtidas no processamento sem pontos de apoio. O comportamento das discrepâncias planimétricas e altimétricas é mostrado nos gráficos da Figura 5.

Apesar de haver uma melhora significativa do erro quadrático médio planimétrico, o valor obtido encontra-se maior que o tolerável (três GSD da imagem WorldView). Dois problemas contribuíram significativamente com essa qualidade: o primeiro está relacionado com a dificuldade de identificar e medir o detalhe pontual na imagem orbital WorldView; o segundo, com qualidade altimétrica do MDE, obtido no processo fotogramétrico, pois as coordenadas altimétricas dos pontos de apoio foram extraídas do modelo TOPODATA (SRTM interpolado). E o erro quadrático médio altimétrico pode ser considerado aceitável.

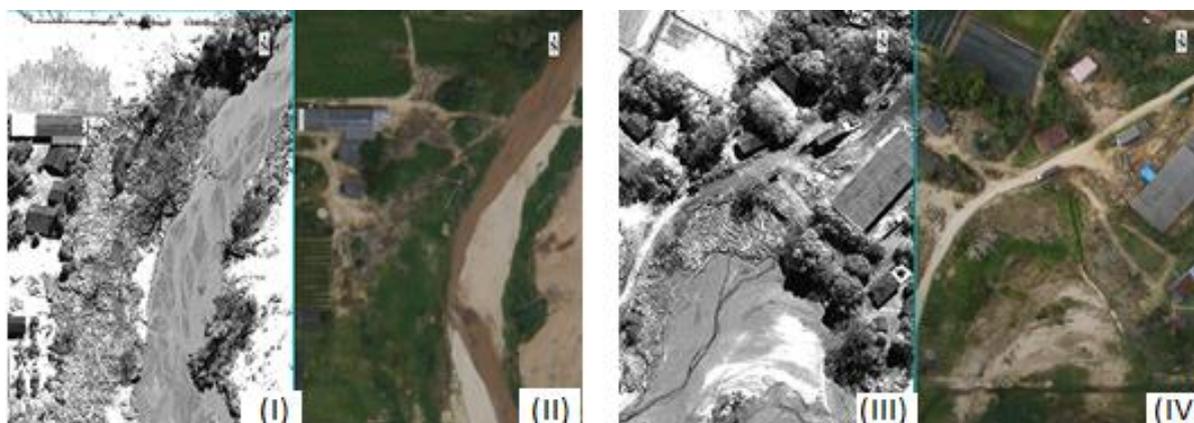
Figura 6: Comparativos entre a imagem WorldView e o ortomosaico, evidenciando depósitos de resíduos e a sua correta remoção.

Na Figura 6 têm-se dois recortes da região estudada, tanto na imagem WorldView (Figura 6 (I) e Figura 6 (III)), quanto para o ortomosaico gerado (Figura 6 (II) e Figura 6 (IV)). Por meio de uma simples comparação visual entre imagens, verifica-se uma significativa diferença entre as duas épocas, e colimando-se ao estudo proposto, estima-se na Figura 6 (I) um grande volume de detritos que foi depositado na margem esquerda do rio em março de 2011, permanecendo na região em julho do mesmo ano (mês de obtenção da imagem orbital). Analisando-se a Figura 6 (II), pode-se estimar com exatidão que os detritos foram totalmente removidos pelos serviços de limpeza contratados, ficando-se somente uns pequenos amontoados de toras que foram provavelmente separados para serem destinados em outras atividades.

De forma similar, na Figura 6(III), têm-se amontoados de detritos nas regiões central, inferior a direita e a esquerda, sendo o de maior dimensão na região central da imagem. Através de uma rápida análise infere-se ser os detritos de origem vegetal (troncos de árvores). Analisando a Figura 6 (IV), verifica-se com elevada exatidão, que os serviços contratados para a limpeza da região foram corretamente executados.

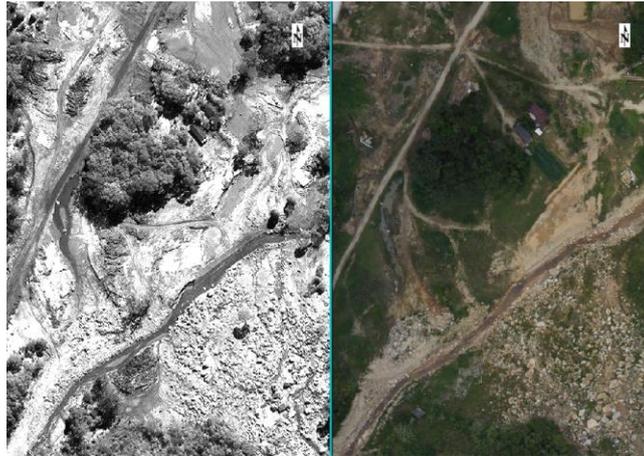
Figura 7: Detritos rochosos não removidos.

Na Figura 7, tem-se um par de recortes de imagens que mostra um exemplo de acúmulo e remoção de detritos rochosos na região de estudo. Neste caso, diferente dos exemplos anteriores, que confirmaram uma perfeita limpeza da região, a remoção dos detritos rochosos não foi totalmente realizada. Infere-se facilmente pela a análise visual do recorte do ortomosaico que alguns detritos ainda ficaram presentes na região, confirmando uma deficiência nos serviços de limpeza.
