## Utilização de imagens obtidas por Veículo Aéreo Não-Tripulado (VANT) para estimativa do desempenho de técnicas de proteção superficial do solo em área experimental no setor minerário

O mapeamento de diferentes classes de cobertura da terra é um exemplo de sua utilidade em projetos que envolvem monitoramento. Desse modo, objetivou-se avaliar o uso de imagens obtidas por Veículo Aéreo Não-Tripulado (VANT) para estimativa do desempenho de técnicas de proteção superficial do solo em área experimental no setor minerário.

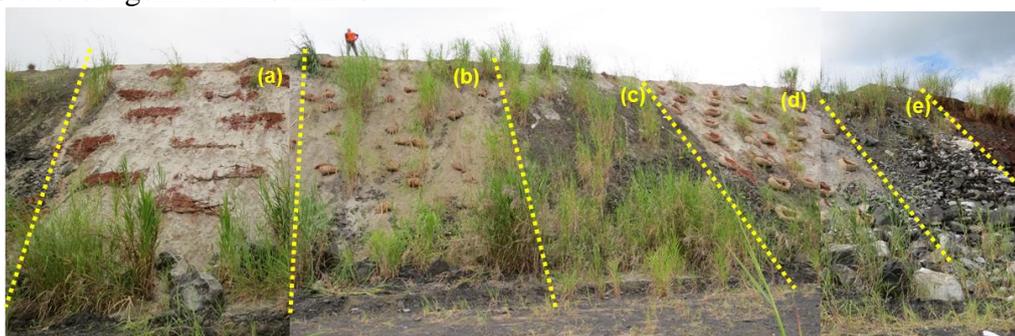
Figura 1. Montagem de fotos para representar a vista geral do experimento no talude de bota-fora, composto por: (a) Colmeia, (b) Solo-retentor, (c) Areia calcária, (d) Guirlanda, (e) Testemunho. (Foto: IPT, montagem realizada com fotos tiradas em abril de 2015).

O experimento realizado na área de estudo consistiu na instalação das seguintes estruturas de bioengenharia de solos no talude do bota-fora:

- Colmeia: estrutura idealizada com base na arquitetura das colmeias construídas pelas abelhas e nas geocélulas empregadas em obras de engenharia geotécnica. Além disso, a colmeia também tem a função de reter o solo em sua porção interna;
- Guirlanda estrutura circular: concebida para comportar solo e sementes em sua porção interna para que o solo permaneça confinado, mesmo nas ocasiões de intensa precipitação; e
- Solo-retentor: estrutura que confina solo em seu interior, com a função de criar condições locais necessárias para receber espécies vegetais rústicas de pequeno a médio porte.

Além dessas três estruturas, foram monitoradas mais duas situações: uma face do talude sem nenhum tratamento (testemunho) e uma porção do talude em que houve apenas a regularização da superfície com areia calcária. A Figura 1 ilustra a área experimental e as estruturas de bioengenharia instaladas.

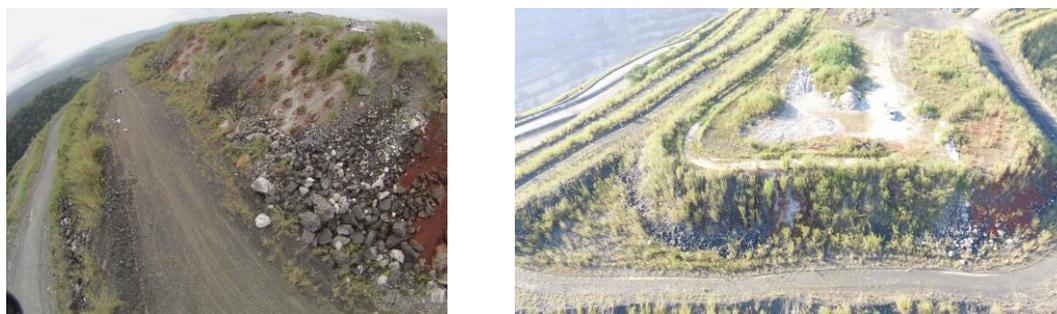
Figura 2. Imagens das campanhas de monitoramento realizadas no talude do Complexo Minerquímico Vale Cajati. À esquerda foto da primeira campanha ocorrida em Agosto/ 2015 e à direita imagem da última campanha realizada em Julho/2016.

Na etapa 1 foram utilizadas uma imagem de cada campanha de monitoramento realizadas no âmbito do projeto (foram realizadas 4 campanhas de monitoramento) para avaliar a evolução da cobertura superficial na região a partir de uma análise visual simples. A primeira campanha foi realizada no dia 11 de Agosto de 2015; a segunda em 26 de fevereiro de 2016; a terceira no dia 11 de Maio de 2016 e a última realizada no dia 27 de Julho de 2016 (Figura 2). As imagens foram escolhidas tendo como critério o enquadramento de todo o experimento e a qualidade da resolução da foto.
