Processo de ocupação na bacia hidrográfica da comunidade Boa União (Presidente Figueiredo-AM): uso da terra e conflitos ambientais

Flavio Wachholz¹
Raquel Souza Santana¹
Isaque dos Santos Sousa¹
João Carlos Ferreira Júnior¹

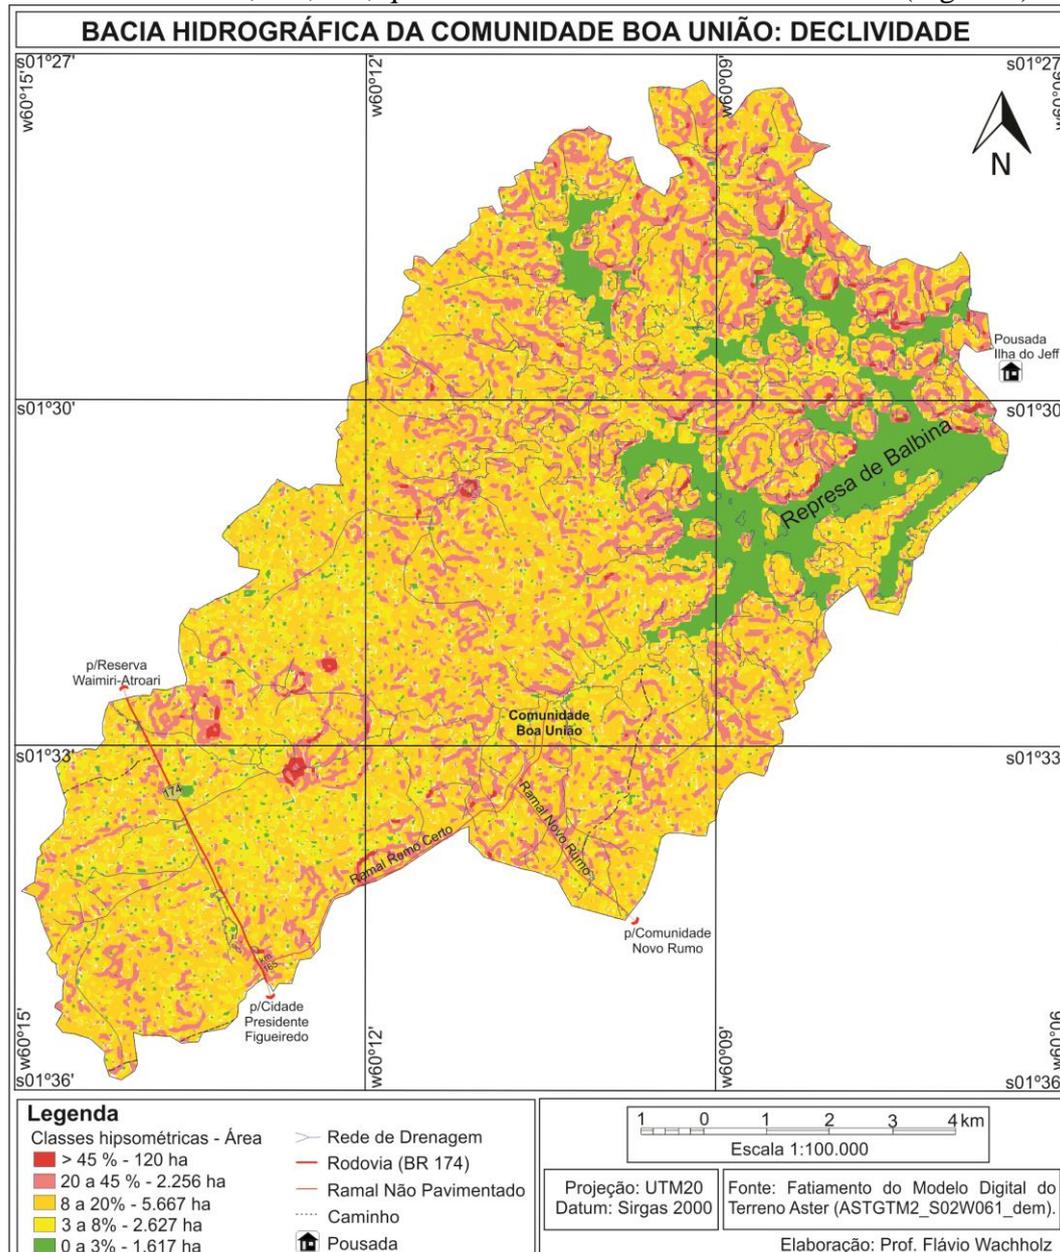
Figura 2 - Mapa de declividade

a) Mapa de declividade: A geração do mapa de declividade se deu pela ferramenta específica do aplicativo com cálculo em porcentagem. Posteriormente, foi realizado o fatiamento pelas classes determinadas pelo IBGE (2009): 0 a 3%, 3 a 8%, 8 a 20%, 20 a 45%, Acima de 45%.

As declividades da bacia hidrográfica estão distribuídas distintamente entre as classes de 0 a 45% e a média de $13,9 \pm 9,9$ %, que a caracteriza como relevo ondulado (Figura 2).

A declividade de 8 a 20 % corresponde a 5.667 ha, que de acordo com IBGE corresponde a relevos planos com superfícies espessas a relevo ondulado com formações superficiais rasas. Seguidamente a classe de 3 a 8 % corresponde a 2.627 ha e relevo suavemente ondulado.

As declividades maiores que 20%, as vertentes retilíneas intensificam o escoamento superficial. O uso antrópico em vertentes com declividade acentuada, pode também aumentar processos erosivos, principalmente quando o solo está exposto.

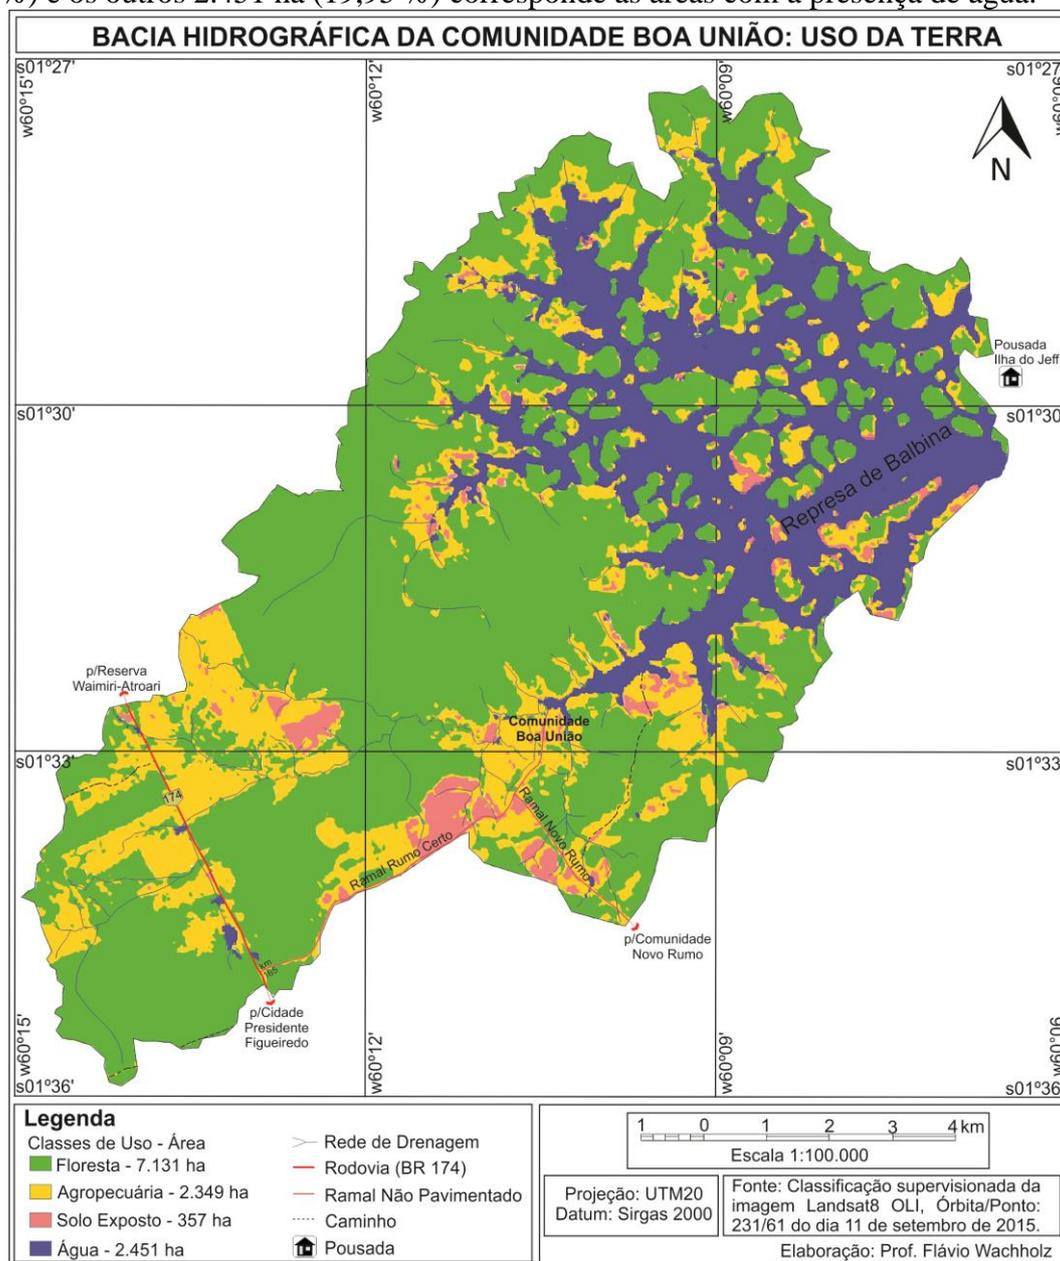
Figura 3 - Mapa de uso da terra, obtido fazendo a classificação supervisionada HSPan

b) Mapa de Uso da terra: foram usadas imagens do Landsat 8 OLI, bandas multiespectrais 4 (0,64 – 0,67 μm), 5 (0,85 – 0,88 μm) e 6 (1,57 – 1,65 μm) com resolução espacial de 30 m, que facilitam a interpretação da cobertura e do uso da terra (IBGE, 2013). Todas essas bandas foram utilizadas para o procedimento de fusão de imagens com a finalidade de conseguir uma imagem de melhor resolução espacial, com a banda pancromática (15 m). Gerou-se a composição falsa cor 654 RGB e transformou-se para imagem IHS (Intensidade, Matiz e Saturação) e depois selecionou-se as imagens transformadas H e S com imagem pancromática (Componente I), constituindo a imagem fusionada. Posteriormente foi realizada a classificação supervisionada com a identificação das seguintes classes: floresta, agropecuária, solo exposto e água.

A área de estudo possui 12.288 ha, sendo que os principais usos da terra (figura 3) estão relacionados a áreas de floresta, correspondendo uma área de 7.131 ha (58,03 %), em segundo lugar vem agropecuária com 2.349 ha (19,11 %) e em terceiro lugar solo exposto com 357 ha (2,90%) e os outros 2.451 ha (19,95 %) corresponde as áreas com a presença de água.

As áreas de maior uso da terra geralmente estão próximos às rodovias, ramais e as margens dos igarapés da bacia. As áreas com maior presença de agropecuárias são ao longo da rodovia BR-174, com a presença de fazendas. Ao longo do ramal Rumo Certo, verificou-se extensas áreas de campo e de solo exposto para posterior conversão em pastagem. Estas áreas expostas estavam localizadas em relevo plano a ondulado e próximas as nascentes dos cursos d'água, sendo que estes já apresentam problemas de assoreamento. Nas áreas de campo, é
