ÁREAS DE PRESERVAÇÃO PERMANENTE DE CURSOS D'ÁGUA DA SUB-BACIA DO CÓRREGO DO SEMINÁRIO, MARIANA MG: UMA VISÃO ATUALIZADA

Waleska Pricila de Souza¹
Jairo Rodrigues Silva¹

¹Instituto Federal de Minas Gerais – IFMG - Campus Ouro Preto
Rua: Pandiá Calogeras, 898 – Bauxita – Ouro Preto/MG – CEP: 35400-000
souza.waleska@yahoo.com.br
jairo.rodrigues@ifmg.edu.br

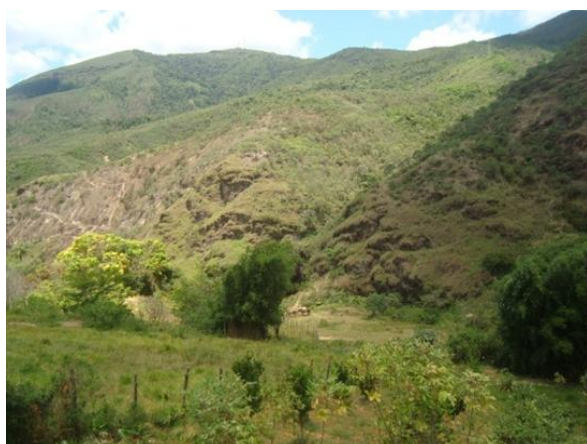
FIGURA 4- Plantações e pasto próximos ao curso d'água.

A partir das atividades realizadas no campo, buscou-se caracterizar a paisagem e avaliar o uso e ocupação dentro dos limites da Sub-bacia. Registros fotográficos conforme demonstrado nas (Figuras 4 – 11) e pontos coletados através do GPS permitiram validar o mapa de usos e ocupação dos solos, identificar e analisar as áreas que se encontram de acordo ou em desacordo com a legislação ambiental.

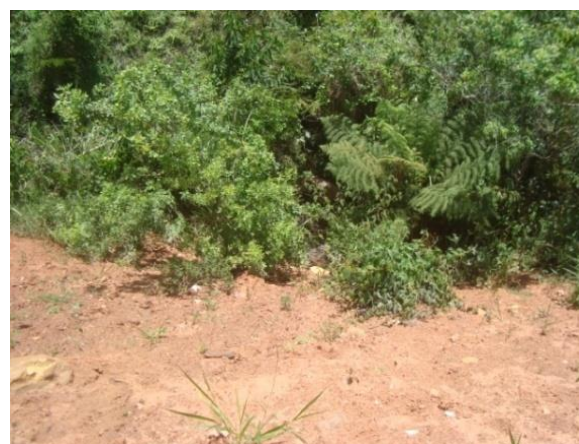
FIGURA 5- Terraplanagem na rua Capitão Lúcio, próximo ao curso d'água.

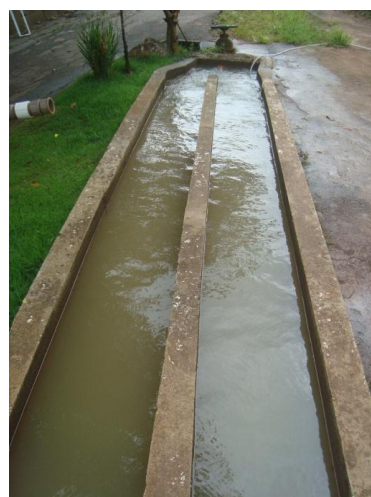
FIGURA 9 - ETA Mata do Seminário.

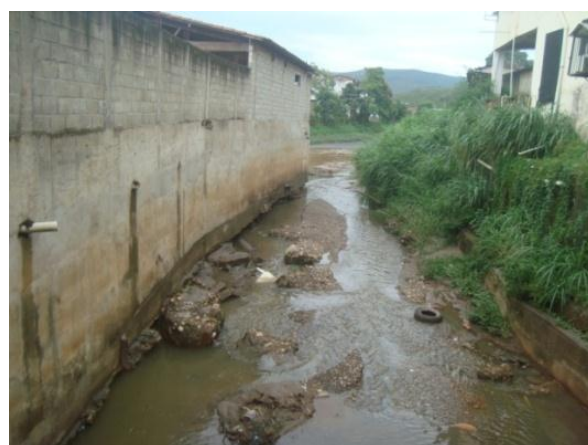
FIGURA 11 - Confluência do Córrego do Seminário no Ribeirão do Carmo.
