IDENTIFICAÇÃO E MAPEAMENTO DE ÁREAS DE DEPÓSITO DE CORRIDAS DE DETRITOS ATRAVÉS DE TÉCNICAS FOTOINTERPRETATIVAS EM FOTOGRAFIAS ÁREAS: ESTUDO DE CASO NA BACIA SANTO ANTÔNIO, CARAGUATATUBA (SP)

Claudia Vanessa dos Santos Corrêa¹, Fábio Augusto Gomes Vieira Reis², Lucília do Carmo Giordano³,
Hermes Dias Brito⁴, Marcelo Fischer Gramani⁴

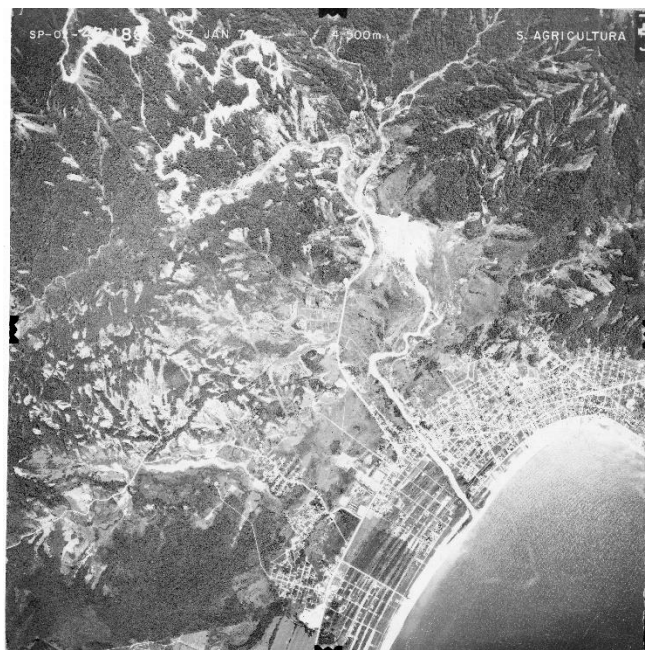
Figura 1. Fotografia aérea da VASP (1973) utilizada para delimitação das áreas de depósito de corridas de detritos do evento de 18/03/1967 em Caraguatatuba (SP).

A elaboração do mapa de isópacas das corridas de detritos de 1967 na Bacia Santo Antônio foi realizada mediante a utilização de fotografias aéreas de 1973 (VASP, 1973) (Figura 1) e dados bibliográficos de Petri e Suguio (1971), Cruz (1974), Fúlfaro et al. (1976), Gramani (2001) e Nery (2016) [7;8;9;10;11;3]. Quanto aos procedimentos metodológicos, inicialmente as fotografias aéreas foram georreferenciadas e mosaicadas em ambiente SIG (Sistemas de Informação Geográfica/ *software ArcGis 10.2.2*). Posteriormente o delineamento da área de depósito foi efetuado a partir da fotografia aérea supracitada, utilizando-se as premissas Van Steijn (1996), IPT (2002) e os critérios fotointerpretativos de Vandine (1985), complementada com dados de Nery (2016) e Cruz (1974) [4;5;6;3;9]. Não obstante, as espessuras foram inferidas através dos trabalhos de campo efetuados e pelas observações e relatos de Cruz (1974), além de dados produzidos por Petri e Suguio (1971) [9;8]. Ademais, as considerações de Gramani (2001) e de Fúlfaro et al. (1976) também contribuíram para a delimitação do depósito e estimativas das espessuras [11;10].

A delimitação das áreas de depósito seguiu critérios fotointerpretativos, baseados em sua morfologia, tonalidade, largura do canal e localização, que dar-se-à em zonas de baixa declividade. A tonalidade de depósito foi exibida como esbranquiçada para o caso da fotografia área utilizada, as áreas de deposição do material se deram em zonas menores de 5°, de maneira geral, e a morfologia identificada foi a de um leque (Figuras 1 e 2).

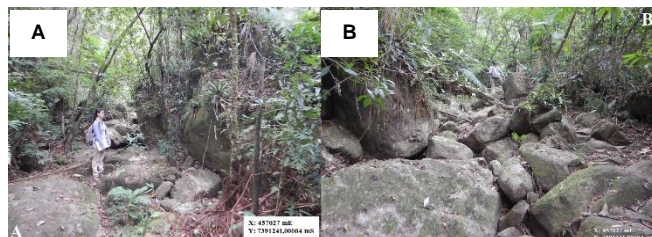
Figura 4. Registro de campo do ponto seis. Nas fotografias A e B é possível observar um grande acúmulo de bloco, com tamanhos variáveis (centimétricos a métricos), porém há predominância de blocos de eixo maior maiores. Na figura A é possível estimar em 4.5 metros a altura do bloco. Fonte: Arquivo pessoal Fábio Augusto Gomes Vieira Reis.

A zona de espessura de 4.5 metros foi delimitada a partir das observações de campo do ponto seis, localizado no vale do tributário “T” (Figura 2). Na zona de espessura 2.5 metros foram realizadas duas observações em campo: pontos oito e nove (Figura 2). O ponto nove corresponde ao exutório da drenagem “T”, cuja confluência se dá posteriormente ao canal principal da bacia Santo Antônio e o ponto oito está inserido em uma das drenagens tributárias do mesmo rio (Figura 4).

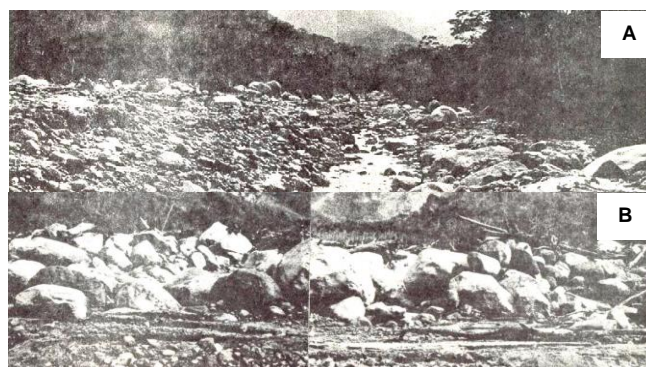
Figura 5. Deposição dos depósitos nos rios tributários do Santo Antônio. Segundo Cruz (1974), (A) O baixo vale do Rio Mantegueira, localizado na porção superior à direita da bacia (tributário do Ribeirão do Ouro) transformou-se em um “rio de pedras”, (B) formando vastos taludes de detritos em poucas horas, com blocos de mais de 3 metros de eixo maior (CRUZ, 1974). Segundo a mesma autora, os blocos maiores foram depositados nos pés das escarpas, formando grandes taludes de detritos.

A zona de espessura de 3 metros, situada no vale do tributário “O” (Ribeirão do Ouro) foi delimitada e estimada por fotointerpretação, atividades de campo (ponto 10) e bibliografias [11;13;9] (Figura 5).
